## ПРАКТИЧЕСКИЙ ОПЫТ ЭКСПЛУАТАЦИИ КРОВООСТАНАВЛИВАЮЩЕГО ТУРНИКЕТА ТКБ-1

*В статье представлен анализ опыта использования кровоостанавливающего турникета ТКБ-1. Представлены данные о механических повреждениях, которые были выявлены в ходе активного использования турникетов для обучения личного состава оказанию первой помощи. Также получены данные по удовлетворенности сотрудников эксплуатационными характеристиками турникета ТКБ-1.*

## PRACTICAL EXPERIENCE OF OPERATION OF THE TKB-1 HEMOSTATIC TOURNIQUET

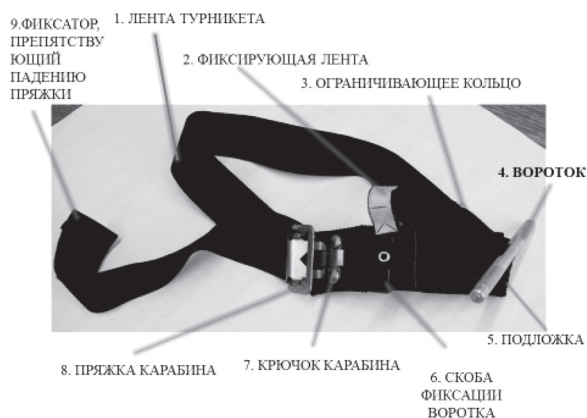
Для определения повреждений турникетов ТКБ-1 и выявления слабостей и недостатков конструкции были взяты турникеты, которые используются для тренировок личного состава (25 шт.), а также собраны турникеты у сотрудников общей численностью 67 шт. На предмет повреждений оценивались все элементы турникета ТКБ-1: подложка турникета, утягивающая лента в месте крепления воротка, места крепления утягивающей ленты к подложке, основная лента в месте контакта с самозажимной пряжкой, фиксирующая лента, место крепления карабина к подложке, самозажимная пряжка, карабин, ограничительное кольцо.

Рис. 1. Турникет ТКБ-1 в развернутом виде
